Caso práctico: Resonancia en Bomba vertical

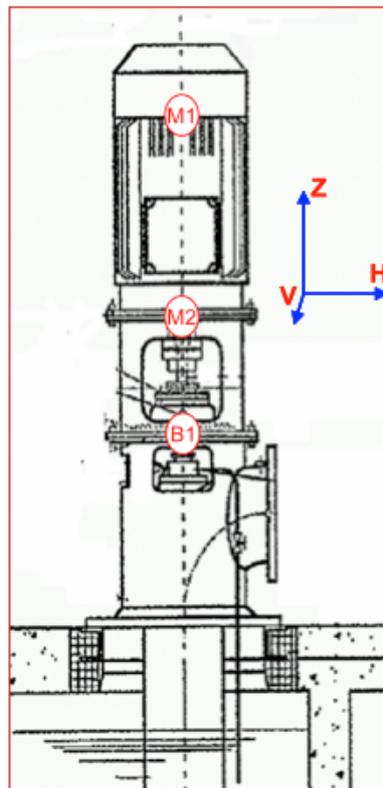
Desde la puesta en marcha del equipo se han apreciado altas vibraciones en la dirección perpendicular a la tubería de descarga, que según nuestro criterio se denomina V para la toma de datos (Ver esquema para identificación de ejes de medida).

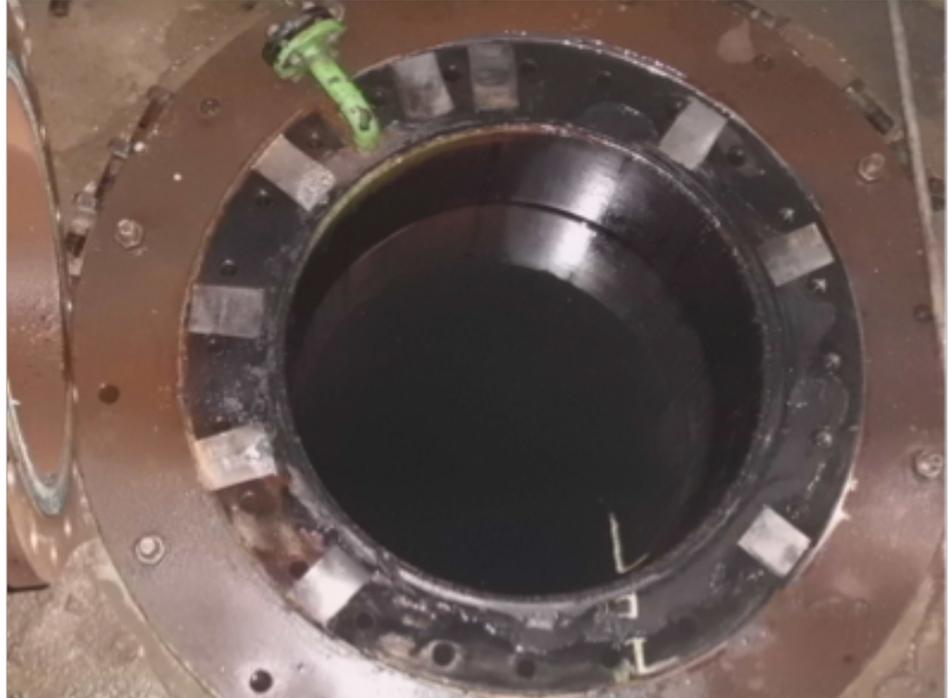
Al levantar la bomba sorprende la cantidad de placas niveladoras alrededor de toda la brida de unión, lo que nos hace pensar que esta bomba ha presentado problemas desde su puesta en marcha.

Foto 2.-Detalle brida de bancada al levantar la bomba

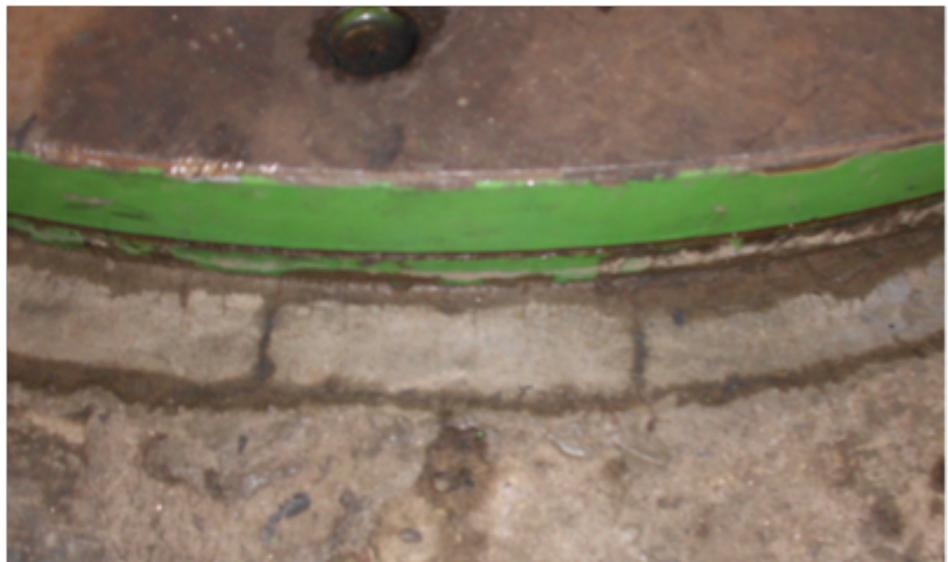
Por otro lado, las altas vibraciones han ocasionado el deterioro de la bancada apareciendo grietas, tal como puede verse en la siguiente foto:

Foto 3.-Detalle grietas en bancada

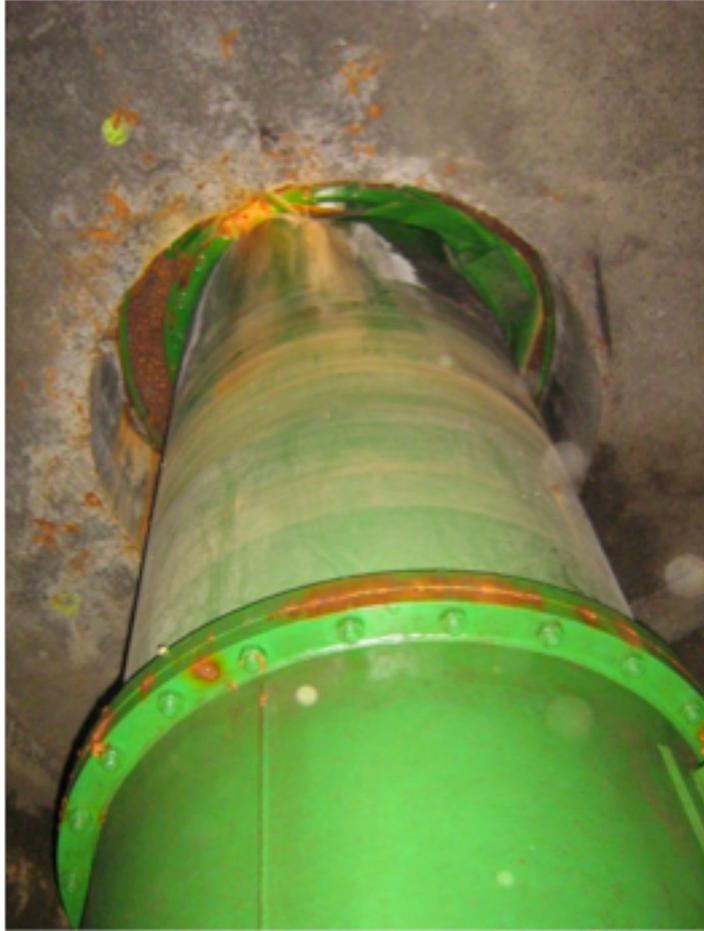
La brida interior de la campana de aspiración también presenta daños:

Foto.-Campana aspiración

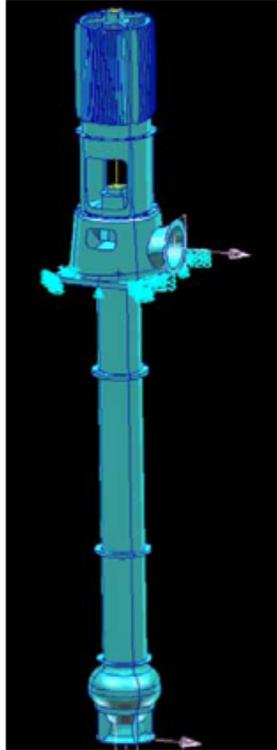
Una vez detectada la resonancia y para poder solucionar el problema con garantías se realiza un modelo con elementos finitos y una análisis modal para estudiar los modos de vibración del conjunto.

Modelo en elementos finitos

Tras unas pequeñas modificaciones sacadas del análisis modal los niveles de la bomba han bajado a niveles aceptables

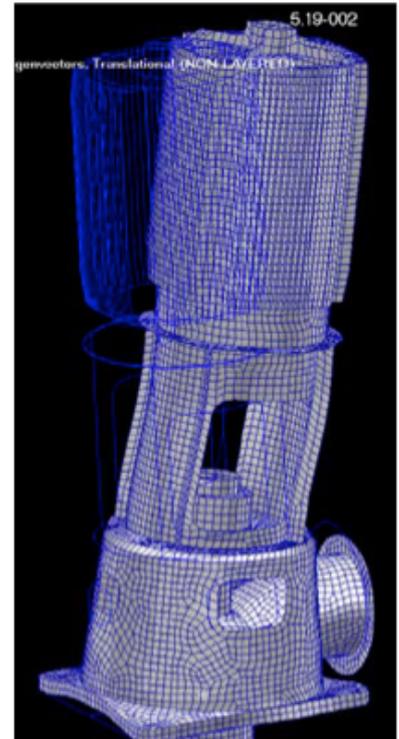
Flexión del modelo por efecto de la resonancia
