Detección de un alto grado de humedad en un motor mediante la medida de resistencia de aislamiento e índice de polarización.

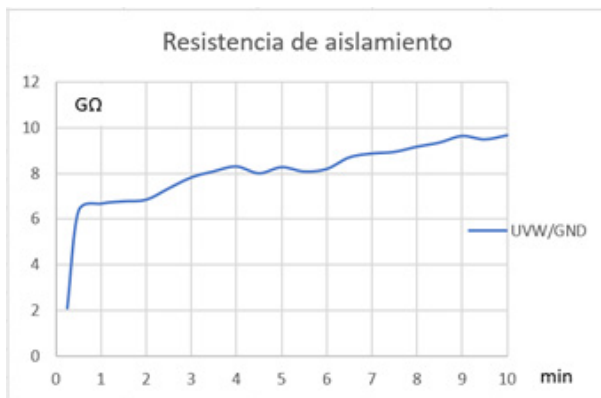
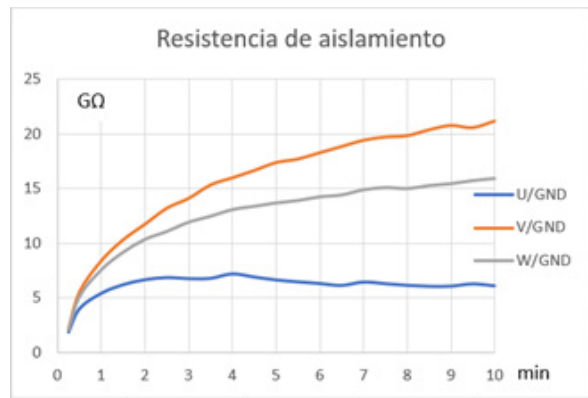
Figura 2: Curvas de las resistencias de aislamiento

En la primera medida de resistencia de aislamiento e índice de polarización se detecta una fuerte influencia de las corrientes de conducción indicando un estado del bobinado estático con un alto grado de humedad (Índice de Polarización de 1,45).

Esta primera medida se realizó al conjunto del sistema dieléctrico contra tierra dando como indicio un alto grado de humedad. Tras esta medida y por tener acceso al neutro se realiza las medidas de resistencia de aislamiento e índice de polarización a las diferentes fases, esto es la fase bajo estudio contra las otras dos cortocircuitadas a tierra.

Las gráficas de la figura 2 (gráfica derecha) muestra que las fases V y W tienen un comportamiento normal mientras que en

la fase U se aprecia una fuerte influencia de corrientes superficiales debido a un alto grado de humedad.

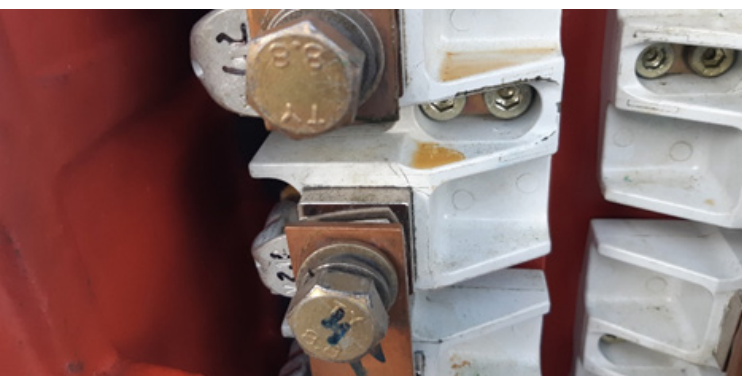
Visualmente se detecta evidencias de alto grado de humedad en las conexiones de la caja de bornas. En particular, y reflejado en la curva de la resistencia de aislamiento, la fase U presenta una cantidad considerable de humedad que facilita cierta derivación a tierra.

Figura 3: Bornero con evidencias de alta humedad

Tras las medidas realizadas por Preditec | Grupo Álava, se recomendó, in situ, saneamiento del bornero y mejora de la estanqueidad de la caja de bornas.
