# Inestabilidad supersíncrona en rotor de bomba de circulación

*Bomba Horizontal dividida axialmente  
Fluido bombeado: Agua de circulación a 80°C  
Accionamiento: Motor Síncrono a 3000 RPMs  
Acoplamiento: Elástico de Láminas. Unión  
mediante Machón 60cm longitud*

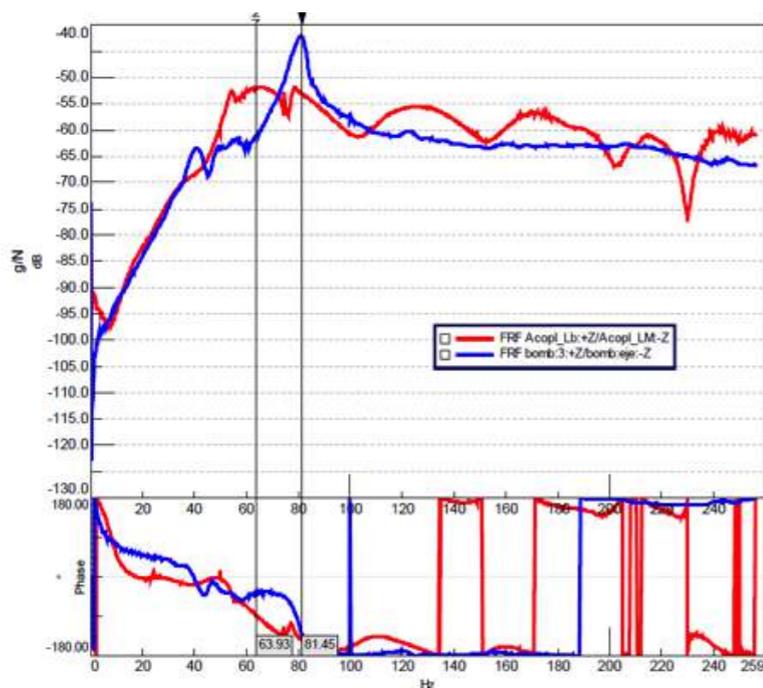
Ilustración 2: FRFs obtenidas en el eje del impulsor cojinete lado acoplamiento bomba de comportamiento estable (curva roja) y bomba de comportamiento inestable (curva azul).

Los resultados del ensayo de impacto en la bomba inestable muestran la existencia de un modo de vibración del conjunto eje más acoplamiento entorno a 81 Hz.

Este valor en frecuencia es cercano a los valores de los armónicos que dominan la amplitud de la vibración existente:

ARMÓNICO (X RPM)	VALOR EN FRECUENCIA (HZ)	PROXIMIDAD A MODO FLEXIÓN A 81 HZ
1.46	73.2	< 10%
1.79	89.0	< 10%

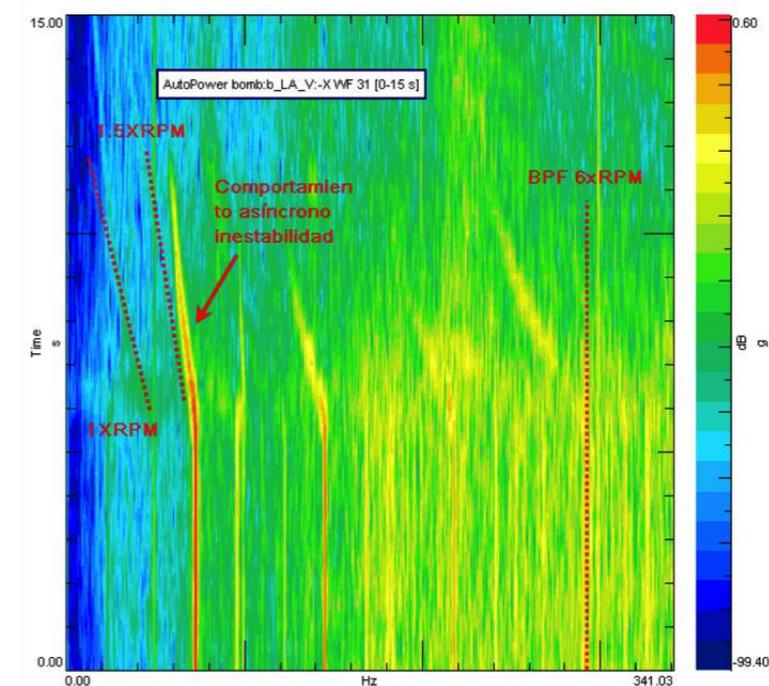
Ilustración 3: Diagrama de espectros en Cascada. Descripción del fenómeno en operación y durante parada.

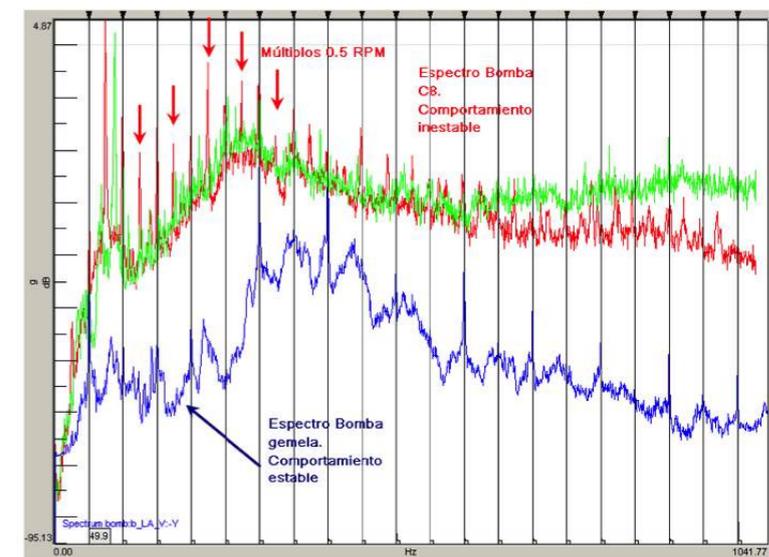
Ilustración 4: Comparación de espectros en operación de la bomba que presenta un comportamiento estable (curva azul) frente a bomba inestable (curvas roja y verde).

Queda patente el elevado contenido energético que presentan los armónicos 0.5 y 0.25 en los espectros hasta valores altos de frecuencia. El análisis clásico de espectros en maquinaria rotativa sería indicativo de roces, pero la uniformidad de la repartición de la energía en toda la banda de frecuencia nos hizo suponer la existencia de excitaciones anormales de origen hidráulico cuando la inestabilidad se produce. Estas fuerzas, cuando existen provocan una acción impulsiva para cada paso de vano conllevando a la aparición de un fenómeno autoexcitado. La combinación de la proximidad en frecuencia del modo de flexión del eje con la frecuencia de aparición de estas acciones impulsivas provoca que acción y respuesta se acoplen, provocando elevados niveles de vibración sólo limitados por el amortiguamiento estructural y el proporcionado por las holguras de los cierres (o anillos rozantes).

Como consecuencia la máquina presenta amplitudes de vibración muy elevadas en la zona de acoplamiento y prácticamente nulas en el cierre, dando lugar a roturas por fatiga del mismo en cuestión de horas.

Es notable la sintonización de las tres inestabilidades detectadas con múltiplos próximos al 1.25, 1.5 y 1.75XRPM.

Siendo un factor determinante en la respuesta dinámica de sistemas el amortiguamiento introducido por los elementos que componen el mismo, se recomendó al cliente actuar sobre los cierres o anillos rozantes tratando de encontrar valores de holguras en los mismos que mitigasen al menos la violencia de aparición del fenómeno.

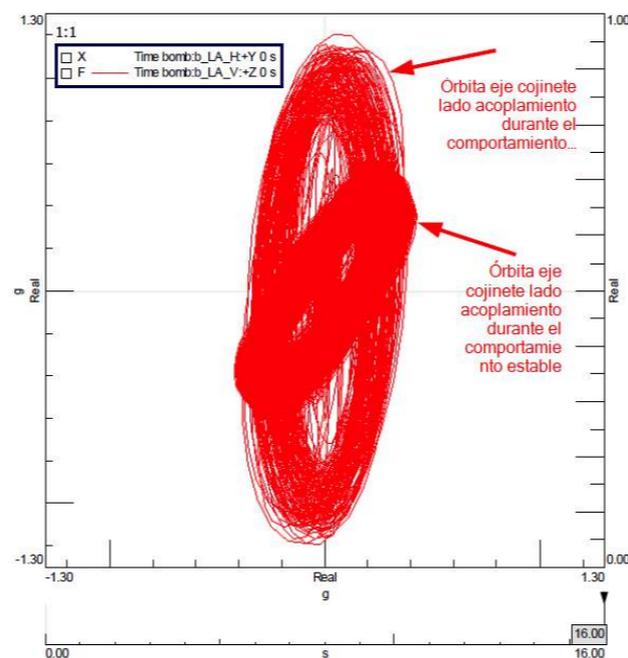
Ilustración 5: Órbita eje cojinete lado acoplamiento durante el comportamiento estable (órbita radio menor 45°) y durante el comportamiento inestable.

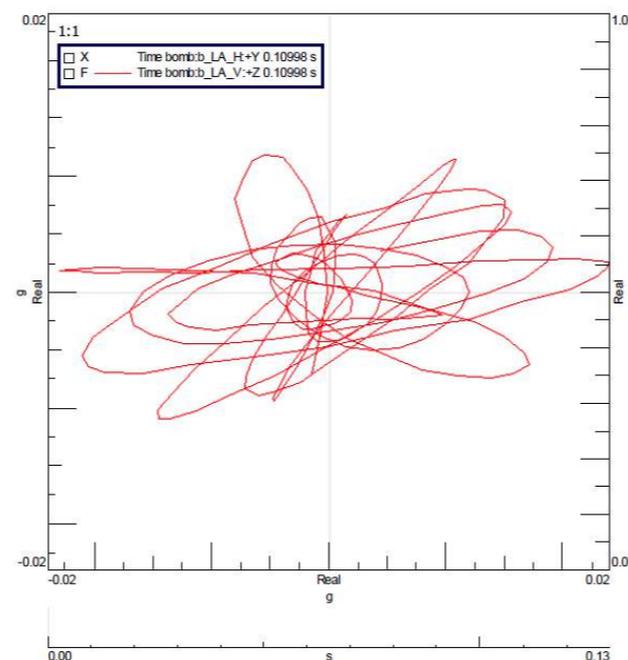
Ilustración 6: Órbita eje lado acoplamiento bomba durante la aparición de la inestabilidad.
