Detección de un alto grado de humedad en un motor mediante la medida de resistencia de aislamiento e índice de polarización.

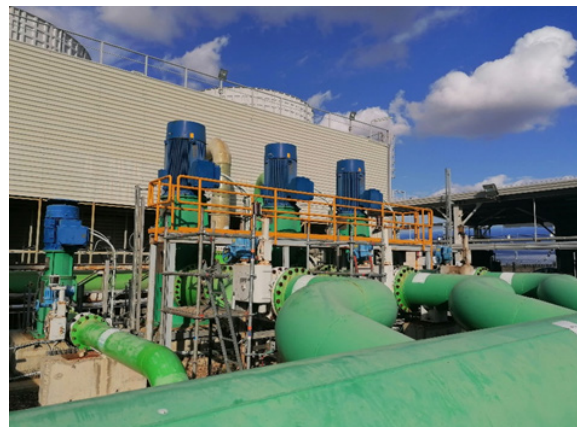
Figura 1: Bombas de refrigeración

Se trata de una planta termosolar ubicada en Extremadura cercana a un importante río. Debido a su ubicación, las condiciones climatológicas durante el año son de alta humedad relativa. El motor forma parte del sistema de refrigeración y está próximo a las torres de refrigeración por lo que durante su vida en servicio estará expuesto a las condiciones climatológicas, de operación y la humedad procedente de estas torres de refrigeración.
